MEDIENINFORMATION

PLATO Contemporary Art Gallery Ostrava, CZ

Schlachthaus wird Stadtgalerie

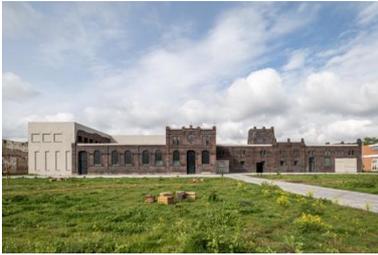
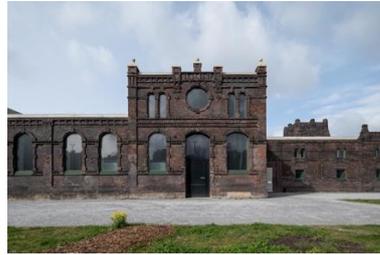
Bild 1 und 2:

Alle nicht mehr vorhandenen Elemente des Gebäudes wurden sichtbar mit zeitgenössischen Materialien ersetzt. Die alte Ornamentik der Ziegelwände und Charakter des verwitterten Mauerwerks blieben daneben bestehen.

Tatsächlich war der Bau aber in einem noch schlechteren Zustand als zunächst angenommen. Die grosse Herausforderung beim Sanierungsprozess war deshalb, die richtigen Verfahren für den Wiederaufbau zu finden. Die Wände waren baufällig und lückenhaft und wiesen an vielen Stellen riesige Löcher auf. Das Mauerwerk, fast schwarz von Schmutz und Russ, zeugte von der Industriegeschichte der Stadt. Die Sieger des für den Umbau ausgeschriebenen Architekturwettbewerbs, die Architekten um Robert Konieczny, betrachteten die Mängel schliesslich als Teil der Identität des Baus. Anstatt die Fassade einfach nur zu reinigen und die Löcher mit Ziegeln wieder aufzufüllen, wie es die Vorgaben des

Restaurators vorsahen, wollten sie die Schwachstellen offenlegen und nicht verstecken. «Das Gebäude war wirklich wunderschön, es erinnerte mich an einen Backsteinpalast», sagte Architekt Konieczny über seinen ersten Eindruck. «Wir haben Mängel als einen Wert betrachtet, der die Identität dieses Ortes bezeugt». Unter anderem wurden deshalb die zerstörten Ziegel grösstenteils durch solche ersetzt, die aus einem eingestürzten Teil des Gebäudes geborgen wurden. Alle nicht mehr vorhandenen Elemente des Gebäudes wurden sichtbar mit zeitgenössischen Materialien ersetzt. Die rekonstruierten Elemente bestehen heute aus Beton und haben den Charakter sichtbarer Prothesen. Die alte Ornamentik der Ziegelwände und Charakter des verwitterten Mauerwerks blieben daneben bestehen. Das Einzigartige des Konzepts besteht darin, dass sich die Elemente aus Beton im Ganzen bewegen lassen. Dank verschiedener Mechanismen können sich die insgesamt sechs dicken Betonwandplatten drehen und die Ausstellungsräume direkt nach aussen öffnen. Sie erlauben es der Kunst buchstäblich, in den Raum um das Gebäude herum «hinauszugehen». So sollen sie symbolisch wie funktional die Öffnung des Kunstraums zur Stadt hin bilden und auch als Einladung verstanden werden. Die teilweise eingestürzten, mit dunklem Filz gedeckten Holzdächer wurden durch Stahlkonstruktionen ersetzt und mit einer hellen Membran abgedeckt. Dadurch heizen sich die Dächer weniger auf. Die Farbe bezieht sich auf den verwendeten Beton.

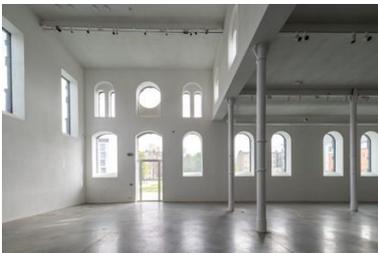
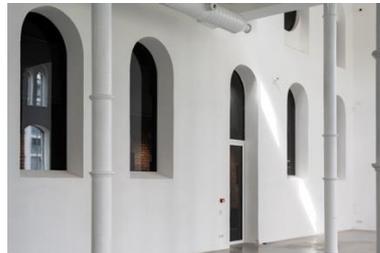
Bild 3 und 4:

Rundfenster waren ebenso gefragt wie Bogenfenster mit unterschiedlichen Radien. Dabei handelt es sich zum Teil um Sondergeometrien.

Zu den formalen Schwierigkeiten kamen noch die strengen Parameter für die Bedürfnisse einer Galerie und die vom Architekten festgelegten ästhetischen Merkmale dazu. Im Bereich der Fenster und gläsernen Innenwände konnten diese mit unterschiedlichen Produkten von Jansen erfüllt werden. Für die Aussenfenster wurden die filigranen Stahlprofile der Linie Janisol verwendet. Innen kamen die Brandschutztüren Janisol 2 E130 sowie Jansen Economy 60 zum Einsatz. Alle diese Profile erfüllen sowohl höchste statische als auch ästhetische Anforderungen. Speziell wenn es darum geht, das Erscheinungsbild eines geschützten Gebäudes möglichst authentisch in die Gegenwart zu transformieren, eignet sich die Linie Janisol. Sie kombiniert zeitgemässen Dämmwerte mit einer ansprechend zurückhaltenden Ästhetik. Eine besondere Anforderung waren die unterschiedlichen Dimensionen und Geometrien der Aussenfenster, wie sie zum grossen Teil in den alten Fensterleibungen, aber auch in den neu entstandenen Gebäudeteilen eingesetzt wurden. Hier waren Rundfenster ebenso gefragt wie Bogenfenster mit unterschiedlichen Radien. Dabei handelt es sich um Janisol SG Fixverglasungen, zum Teil als Sondergeometrien, die in der Schlosserei Sedlák vor Ort in Ostrava angefertigt wurden.

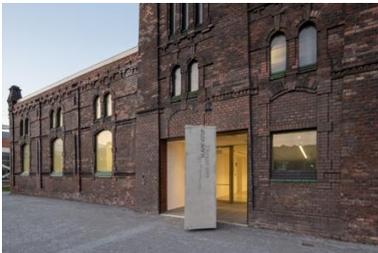
Bild 5 und 6:

Die rekonstruierten Elemente bestehen heute aus Beton und haben den Charakter sichtbarer Prothesen. Die insgesamt dicken Betonwandplatten können sich drehen und erlauben es der Kunst buchstäblich, in den Raum um das Gebäude herum «hinauszugehen».

Auch das Fundament des Gebäudes war von relativ schlechter Qualität, da es in einem Gebiet liegt, das in der Vergangenheit vom Kohlebergbau betroffen war. Es ist daher leicht geneigt. Umso mehr bedeuteten die einzigartigen Drehwände schwerwiegende Eingriffe in die tragenden, zunächst dünnen Wände des historischen Gebäudes, in die damit enorme Kräfte eingeleitet wurden. Detaillierte statische Berechnungen führten zur Verstärkung kritischer Punkte des Gebäudes mit einer Hilfsstahlkonstruktion in Kombination mit Mikropfählen.

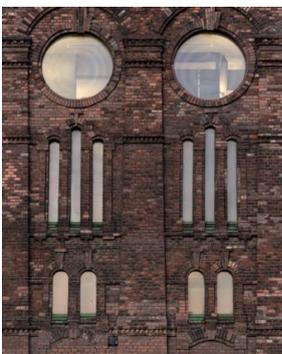
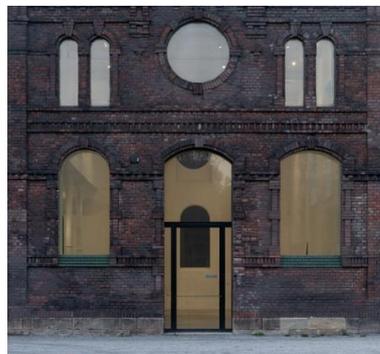
Bild 7 und 8:

Eine besondere Anforderung waren die unterschiedlichen Dimensionen und Geometrien der Fenster, wie sie zum grossen Teil in den alten Fensterleibungen, aber auch in den neu entstandenen Gebäudeteilen eingesetzt wurden.

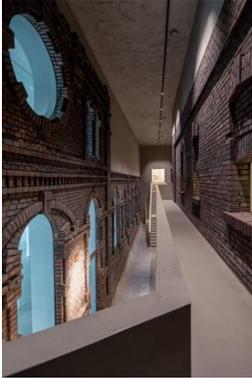
Bild 9

Speziell wenn es darum geht, das Erscheinungsbild eines geschützten Gebäudes möglichst authentisch in die Gegenwart zu transformieren, eignet sich die Linie Janisol.
